## (2) 地区内の概況

### 1) 土地の状況

## 2) 建物の状況

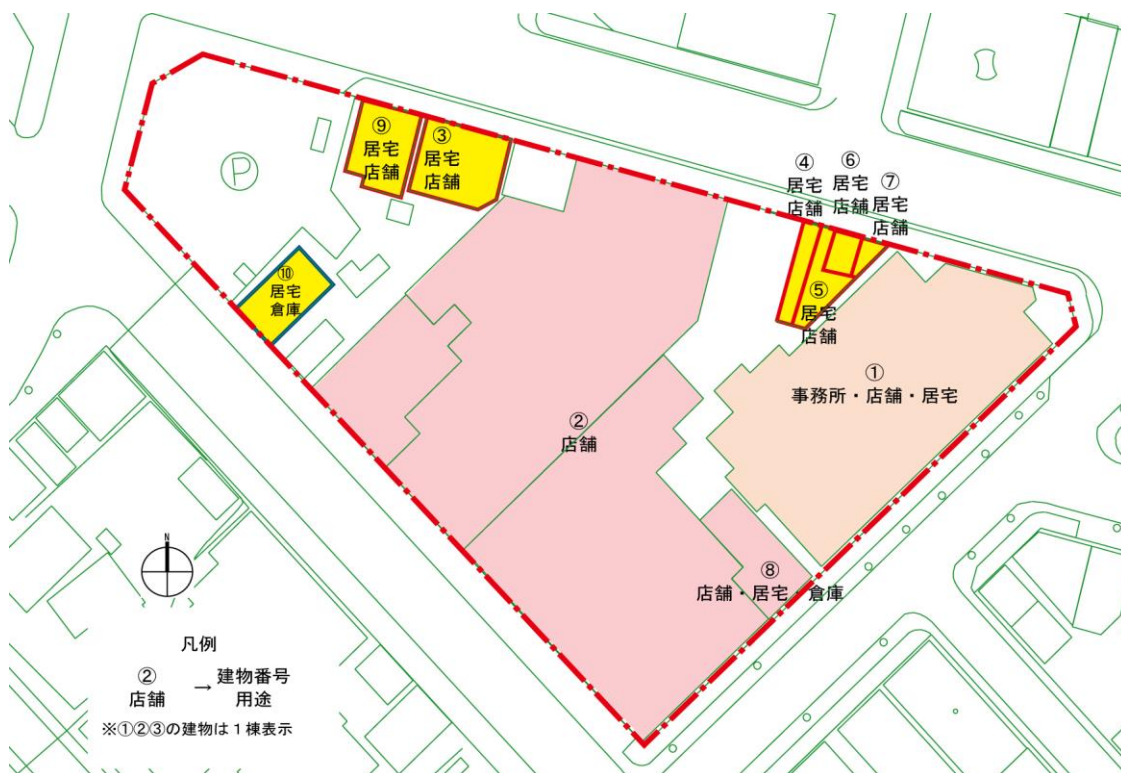
図一 建物用途

○栄町3-3地区街区内の建物は、店舗が主体であり、一部、国道451号沿道の建物は店舗併用住宅から構成されている。

○一方、経済環境の変化と郊外部に大型店が立地したことにより、地区内の大規模商業施設は撤退するなど、商業機能の低下が見受けられる。

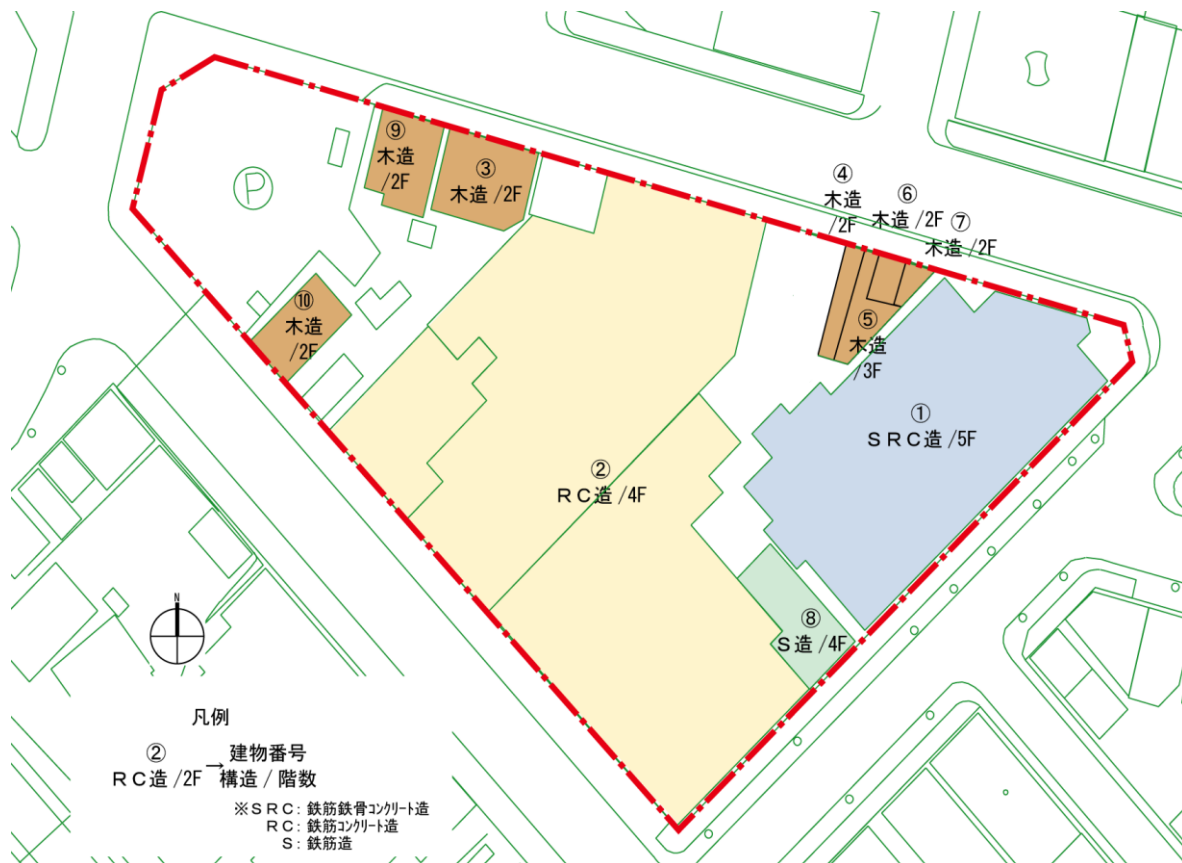
図一建物構造及び階数

○栄町3-3地区内の建物の構造は、国道451号沿道は、木造の小規模建物が多く立地しているが、鈴蘭通側は、耐火構造（RC造及びSRC造）の建物で、階高も4階建以上と周囲の建物よりも大型な建物である。

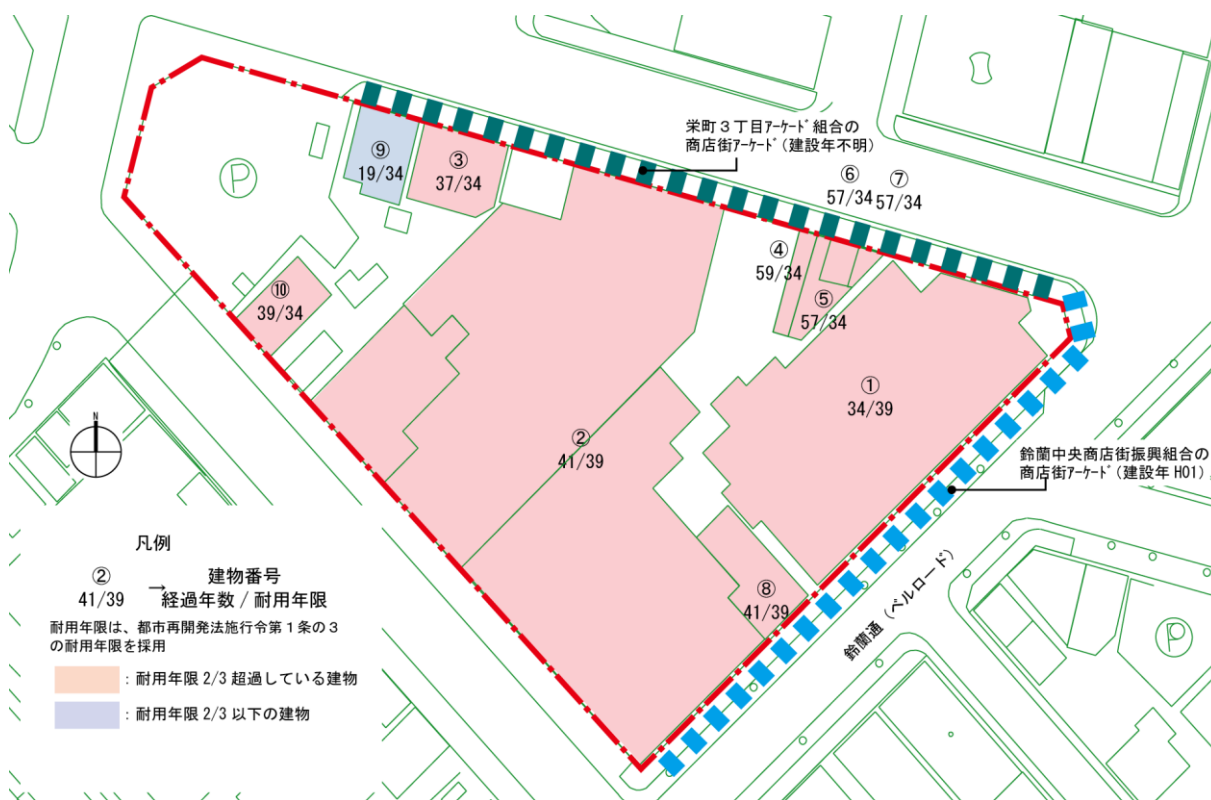
図一 建物構造及び階数

○栄町3-3地区内の建物は、⑨の建物を除いて、耐用年数の2/3以上を経過している。

特に、①②⑧の大規模建物については、耐震基準が改正された昭和56年以前の建物であるため、耐震性の問題も抱えている。

○また、街区外周歩道上部には、建設年不明の国道側アーケードや建設後20年以上経過した鈴蘭通側アーケードがあり、いずれも周辺建物と同様に老朽化が進んでいる。
